河北辛集市污泥资源化综合利用项目

# 水土保持设施验收报告书

建设单位：河北国惠环保科技有限公司

编制单位：河北天和咨询有限公司

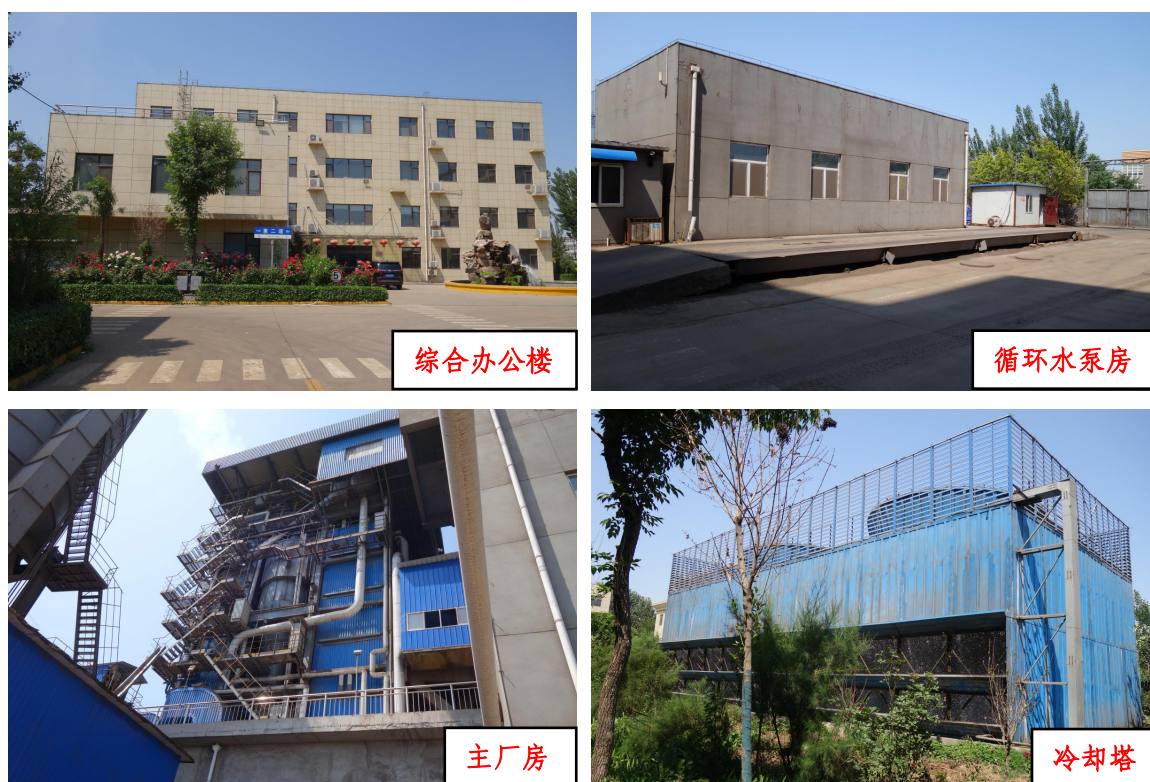
图 1-2 项目区构建筑物现状照片

①主厂房及炉后设施区：主厂房位于厂区最南端，由东向西依次布置有主厂房（汽机房、除氧料仓间、锅炉房）、炉后脱硫设备、渣仓、空压机房等。汽机房为排架结构，层高1层，高度20.5m，建筑面积756m<sup>2</sup>；除氧料仓间为框架结构，层高5层，高度20.5m，建筑面积1575m<sup>2</sup>；锅炉房为框架结构，层高1层，高度6m，建筑面积806.40m<sup>2</sup>；渣仓为1座圆形钢结构，直径为6m，有效容积为160m<sup>3</sup>；空压机房为框架结构，层高1层，高度9m，建筑面积60m<sup>2</sup>。

②料场区：料场区位于厂区中部西侧，主要有污泥棚、煤棚、转运站、碎煤机室、栈桥等。污泥棚和煤棚为排架结构，层高1层，高度14m，建筑面积1405m<sup>2</sup>；碎煤机室为框架结构，层高3层，高度15m，建筑面积216m<sup>3</sup>。

③电气设施区：电气设施区位于厂区中部东侧，主要有轻车衡控制室、重车衡控制室等。汽车衡及控制室为砖混结构，层高1层，高度5m，建筑面积90m<sup>3</sup>。

④水工区：水工区位于电气设施区的南侧，主要包括机械通风冷却塔、循环水池水泵房和消防水池水泵房。冷却塔2座，每座冷却塔池蓄水量为730m<sup>3</sup>，冷却塔冷却能力2000m<sup>3</sup>/h；循环水池蓄水量为340m<sup>3</sup>；消防水池蓄水量为500m<sup>3</sup>。

⑤化学区：化学区位于场区西北侧，主要包括化学水处理车间、工业水池、原水池、超滤水池、清水池、除盐水箱等设施。化学水处理车间为两层砖混结构，高度约8.7m，建筑面积718.2m<sup>2</sup>；除盐水箱2台， $\varnothing$  4012mm×4300mm；原水池为钢混结构，2座，每座水池含量144m<sup>3</sup>；清水池为钢混结构，1座，水池含量108m<sup>3</sup>；超

⑥厂前区：厂前区位于厂区东北侧，靠近工业路，主要为综合楼，楼内布设有办公区、食堂、浴室等。综合楼前空地形成广场，以方便停车办公。综合楼为框架结构，层高4层，高  $16\text{m}$ ，建筑面积  $1200\text{m}^2$ 。

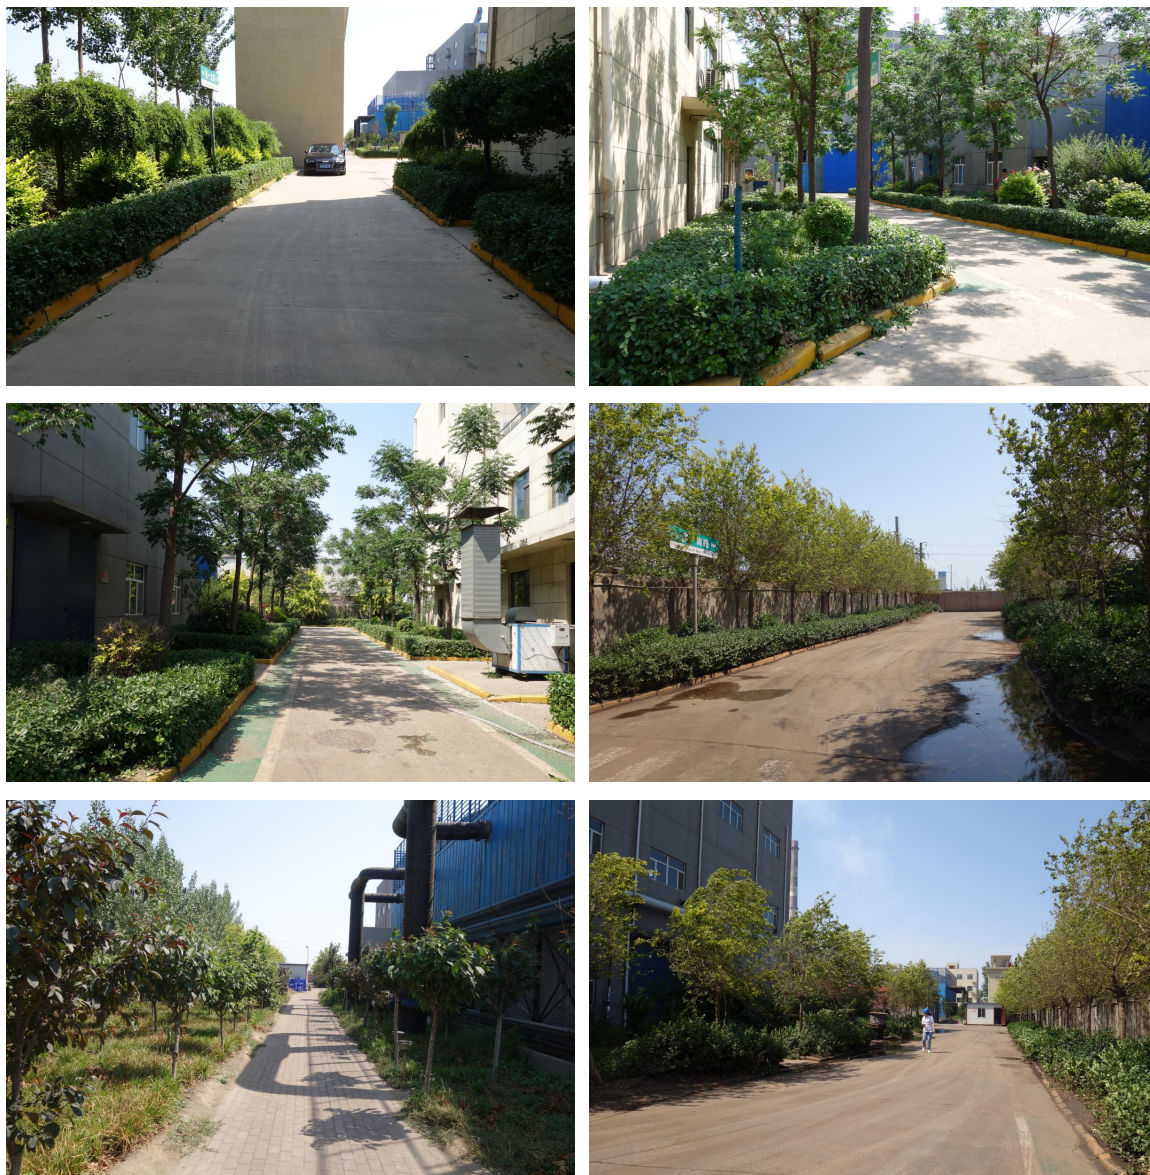
图 1-3 项目区道路现状照片

厂内道路分主干道和支干道两类，主干道宽  $7\text{m}$ ，长  $355\text{m}$ ，混凝土路面；支干道宽  $4\text{m}$ ，长  $525\text{m}$ ，混凝土路面；共占地面积  $0.46\text{hm}^2$ ，满足本工程运输需求。

广场区为综合楼前的空地区域，该区域以硬化地面为主，方便停车办公，占地

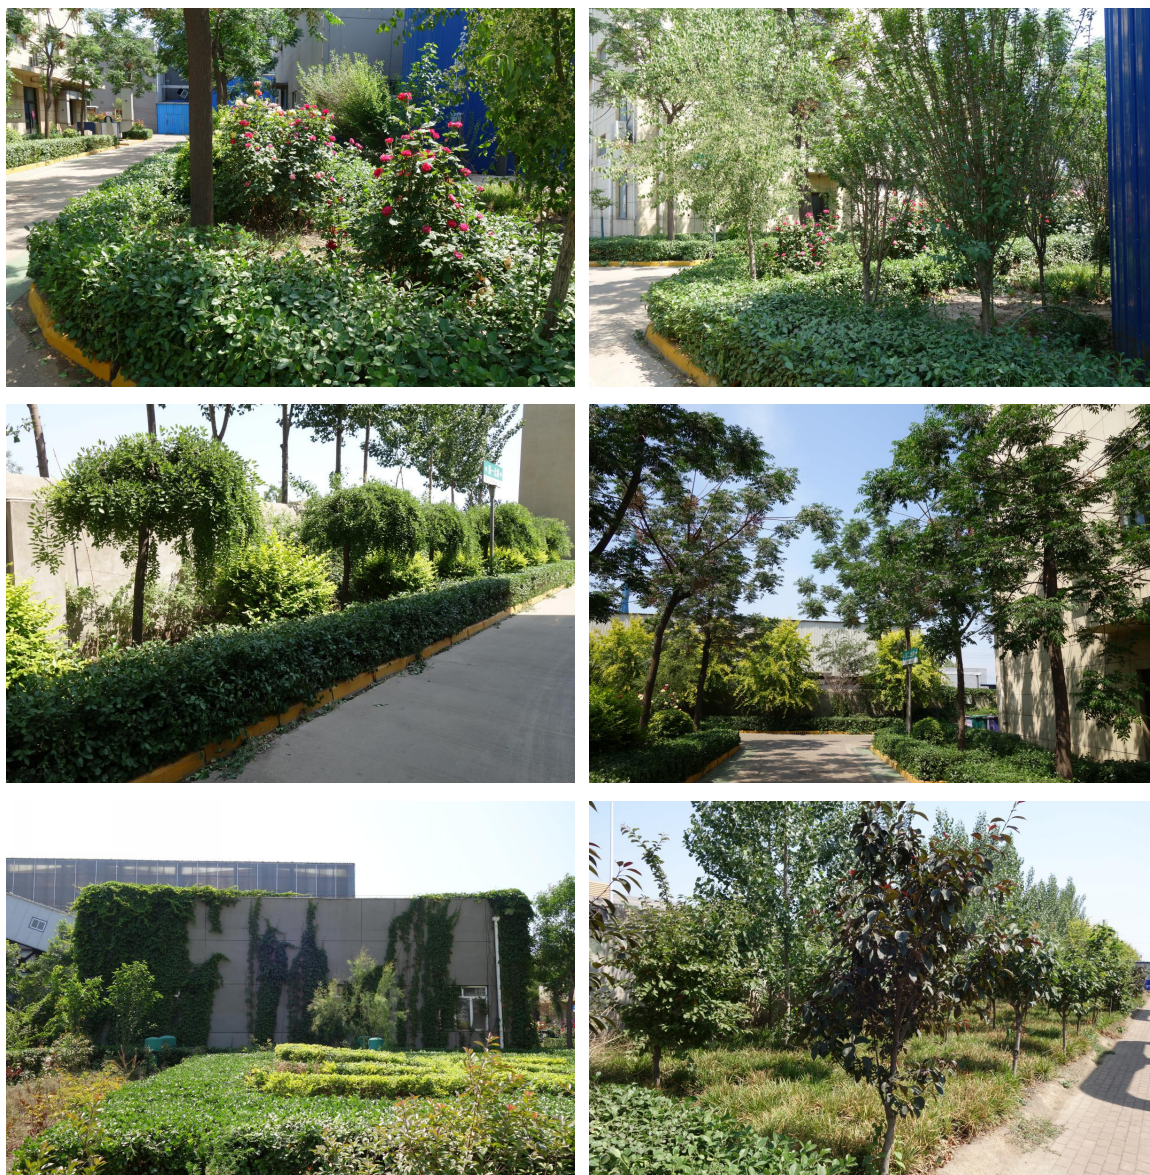
图 1-4 项目区绿化现状照片

为减少厂区空气污染及水土流失，厂区进行了园林式绿化，绿化面积为 0.35hm<sup>2</sup>。主要栽植有樱花 53 棵、大叶女贞 31 棵、白蜡 19 棵、木槿 65 棵、紫薇 62 棵、竹子 2750 株、国槐 12 棵、银杏 15 棵、北美海棠 37 棵、夹竹桃 96 棵、西府海棠 47 棵、龙爪槐 12 棵、高杆卫矛球 9 棵、金叶女贞球 35 棵、小冬青球 41 棵、迎春 500 株、连翘 500 株、忍冬 14 棵、花石榴（丛生）104 株、花石榴 10 棵、麦冬 1701 棵、欧洲月季 80 棵、品种月季 400 棵、冬青 1318 株、榆树 53 棵、大冬青球 8 棵、苦楝 16 棵、大金银花 2 棵、爬山虎 800 株、丁香 1 棵、龙柏 1 棵、大樱花 1 棵、紫荆 2 棵。

场区绿化：土地整治后采用乔灌相结合的方式进行了绿化，绿化面积 0.35hm<sup>2</sup>，主要栽植有樱花 53 棵、大叶女贞 31 棵、白蜡 19 棵、木槿 65 棵、紫薇 62 棵、竹子 2750 株、国槐 12 棵、银杏 15 棵、北美海棠 37 棵、夹竹桃 96 棵、西府海棠 47 棵、龙爪槐 12 棵、高杆卫矛球 9 棵、金叶女贞球 35 棵、小冬青球 41 棵、迎春 500 株、连翘 500 株、忍冬 14 棵、花石榴（丛生）104 株、花石榴 10 棵、麦冬 1701 棵、欧洲月季 80 棵、品种月季 400 棵、冬青 1318 株、榆树 53 棵、大冬青球 8 棵、苦楝 16 棵、大金银花 2 棵、爬山虎 800 株、丁香 1 棵、龙柏 1 棵、大樱花 1 棵、紫荆 2 棵。实施时间 2021 年 9 月-10 月。

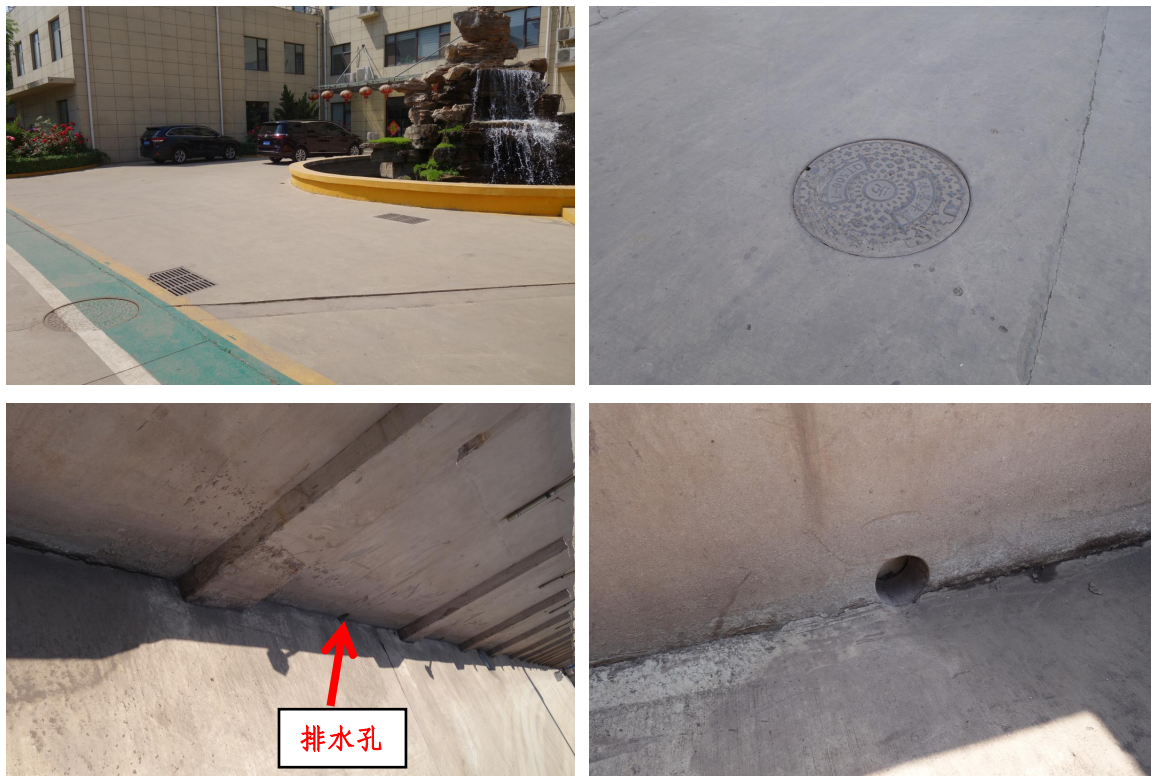
图 1-5 项目区各类管网现状照片

本工程生活及生产用水采用市政用水，辛集市市政给水管网已铺设至厂区红线外，本工程直接利用即可。生活给水管道为 PE 管，包含直径 40mm、50mm、63mm、75mm、90mm 五种规格，分别长 85m、125m、32m、50m、35m。管沟开挖呈梯形断面，底宽 0.4m，边坡比 1:1，埋深不小于 1.5m。

厂内排水系统分三部分：生活污水排水系统、生产循环水系统、雨水排水系统。

生产循环水系统:冷却塔冷却后的水,经安装在塔前循环水泵房内的循环水泵提升后,通过压力钢管进入主厂房内的凝汽器;水在凝汽器中吸热后,再通过循环水压力钢管将热水送入冷却塔冷却,此后再进行下一个循环。生产循环水管道为焊接钢管,包含直径 150mm、250mm、500mm、600mm、800mm 五种规格,分别长 35m、65m、4m、57m、64m。管沟开挖呈梯形断面,底宽 1.1m,边坡比 1:1,埋深不小于 1.5m。

雨水排水系统:厂区雨水经雨水排水管道排至辛集市市政雨水管道,目前辛集市市政雨水排水管道已铺设至厂区红线外,本工程直接利用即可。本工程雨水排水管道为钢筋混凝土管,包含直径 200mm、300mm、400mm、500mm 四种规格,分别长 224m、390m、250m、80m。管沟开挖呈梯形断面,底宽 0.80m,边坡比 1:0.75,埋深不小于 1.5m。

②排水系统：为排除项目区雨水和污水，道路两侧铺设管网的方式进行了排水，管槽开挖断面采用梯形断面，共长约 1500m，实施时间 2019 年 8 月。

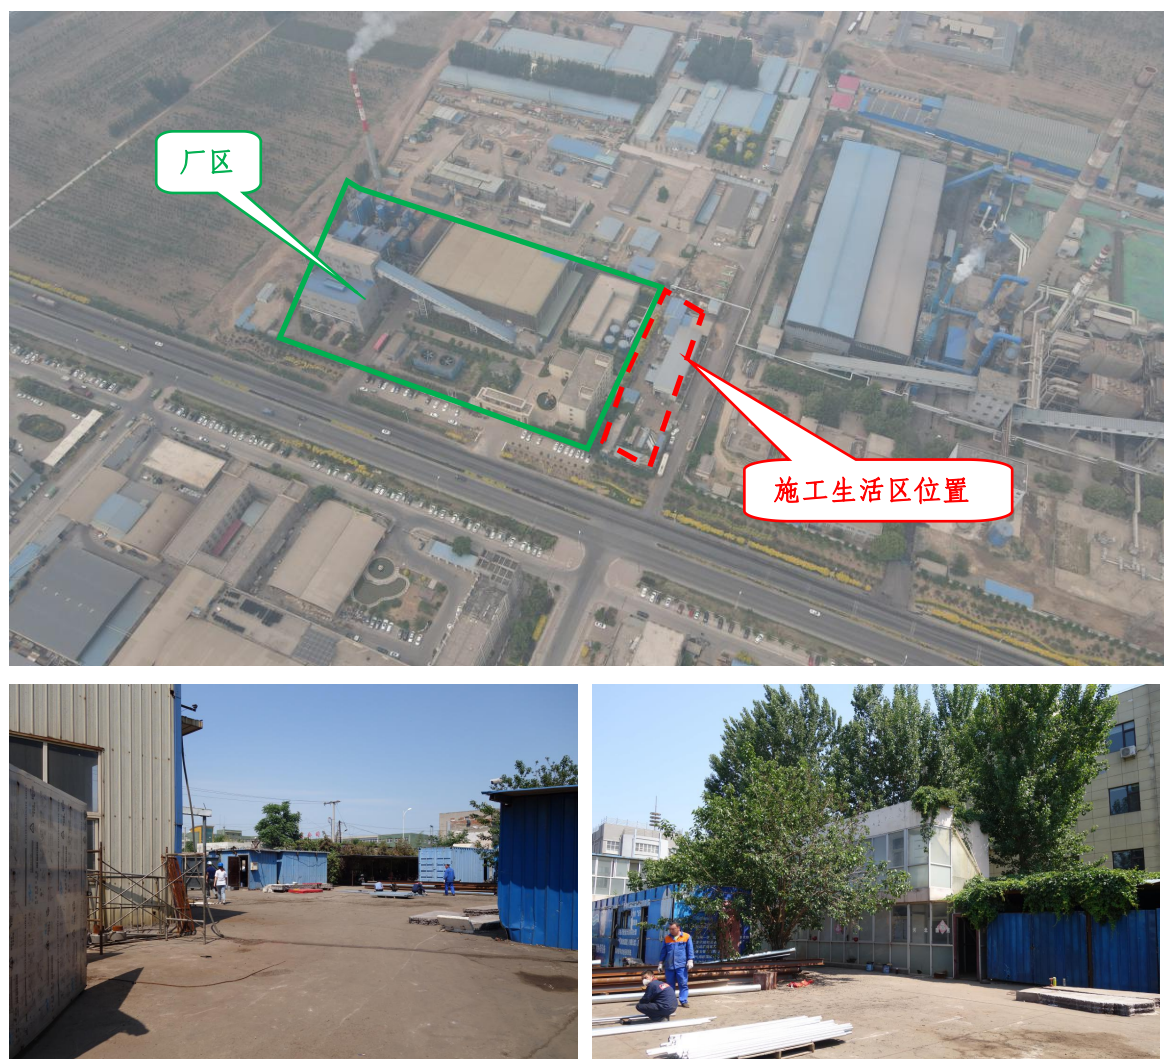
图 1-6 施工生活区位置及现状照片

工程建设时，施工生活区租用了辛集市市政用地，占地面积  $0.01\text{hm}^2$ 。目前已移交辛集市市政。

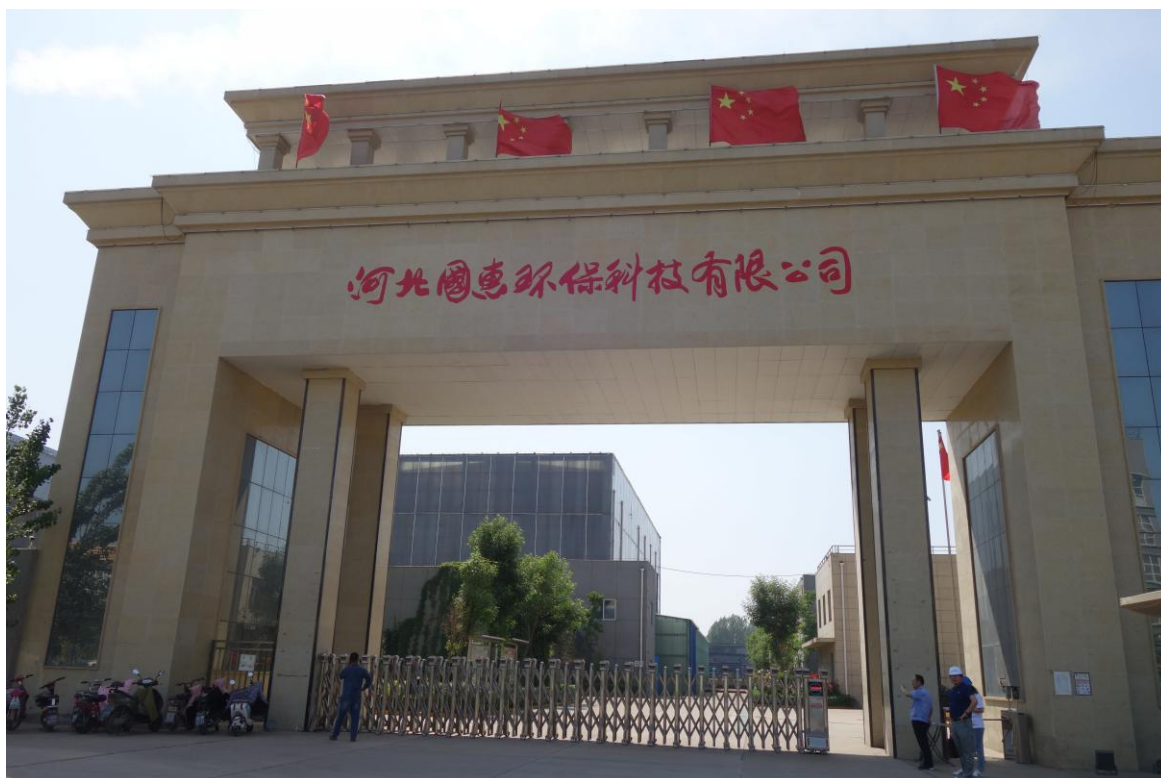
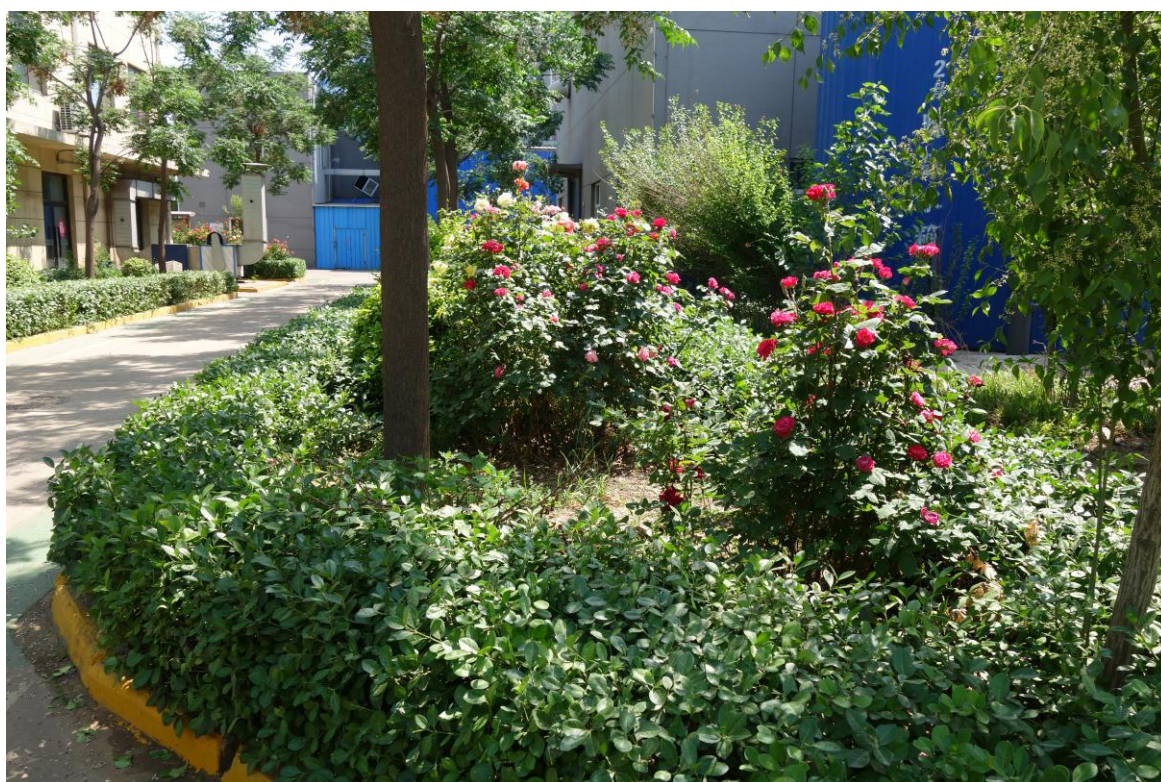
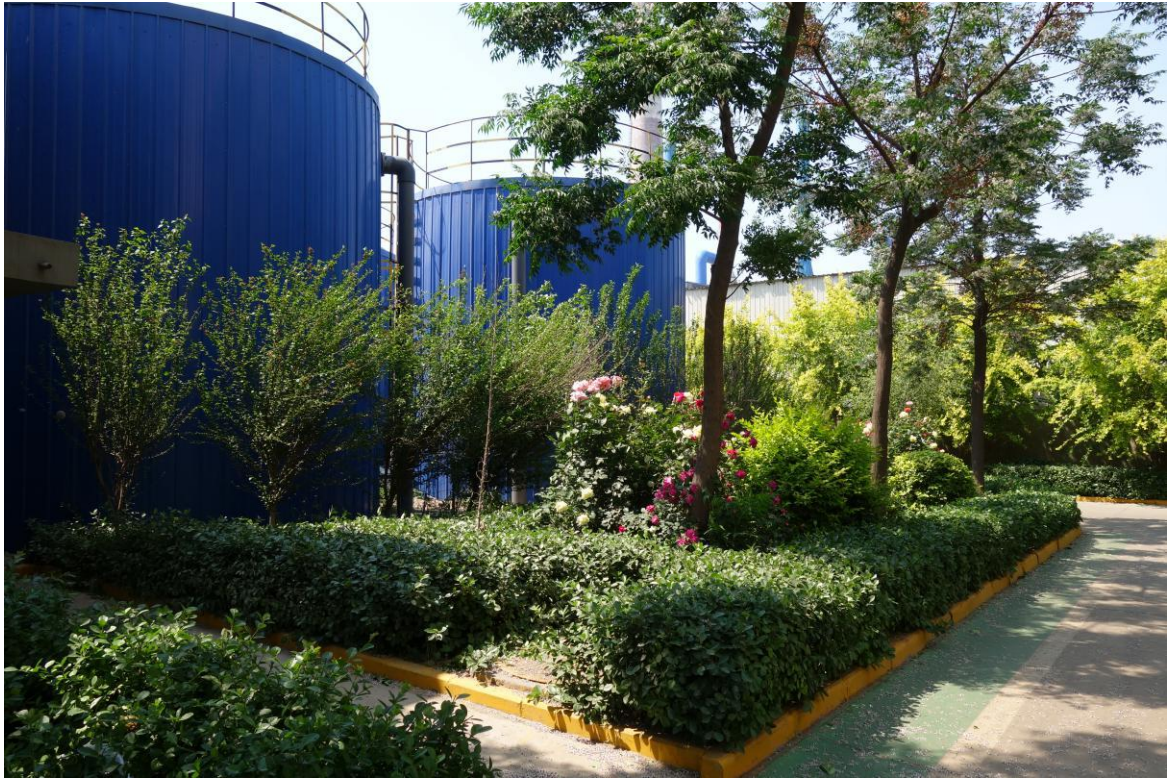
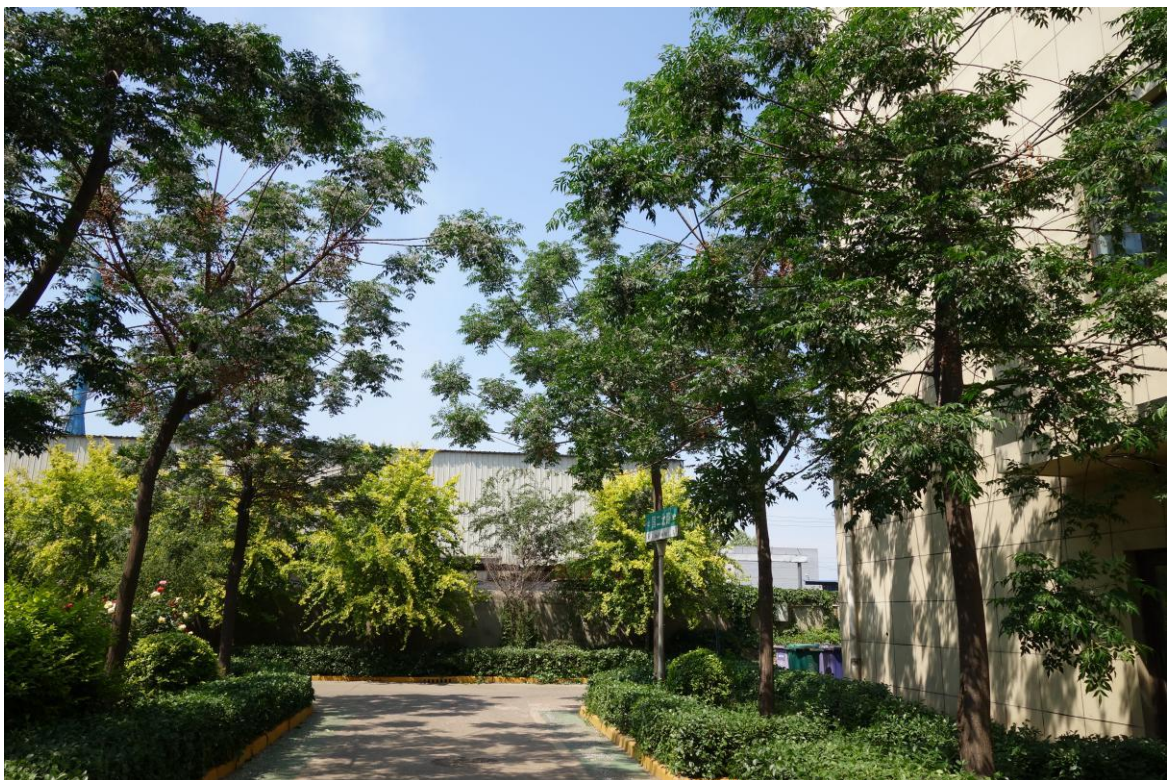
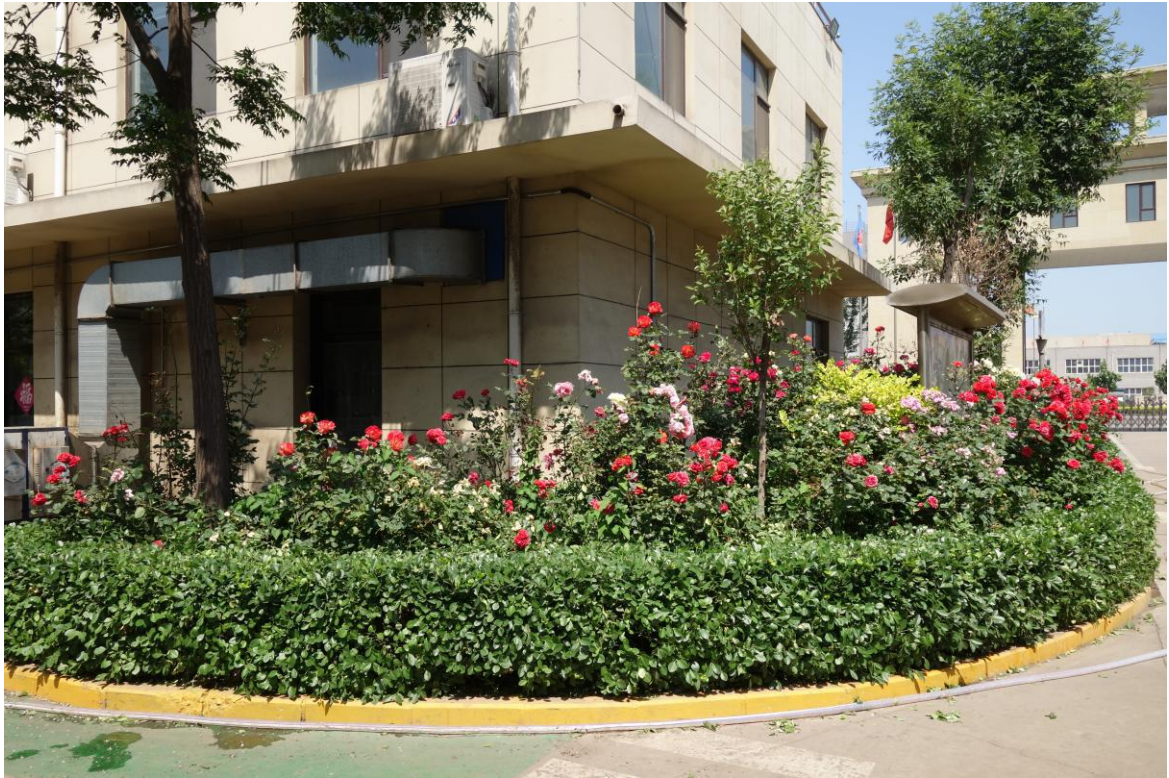
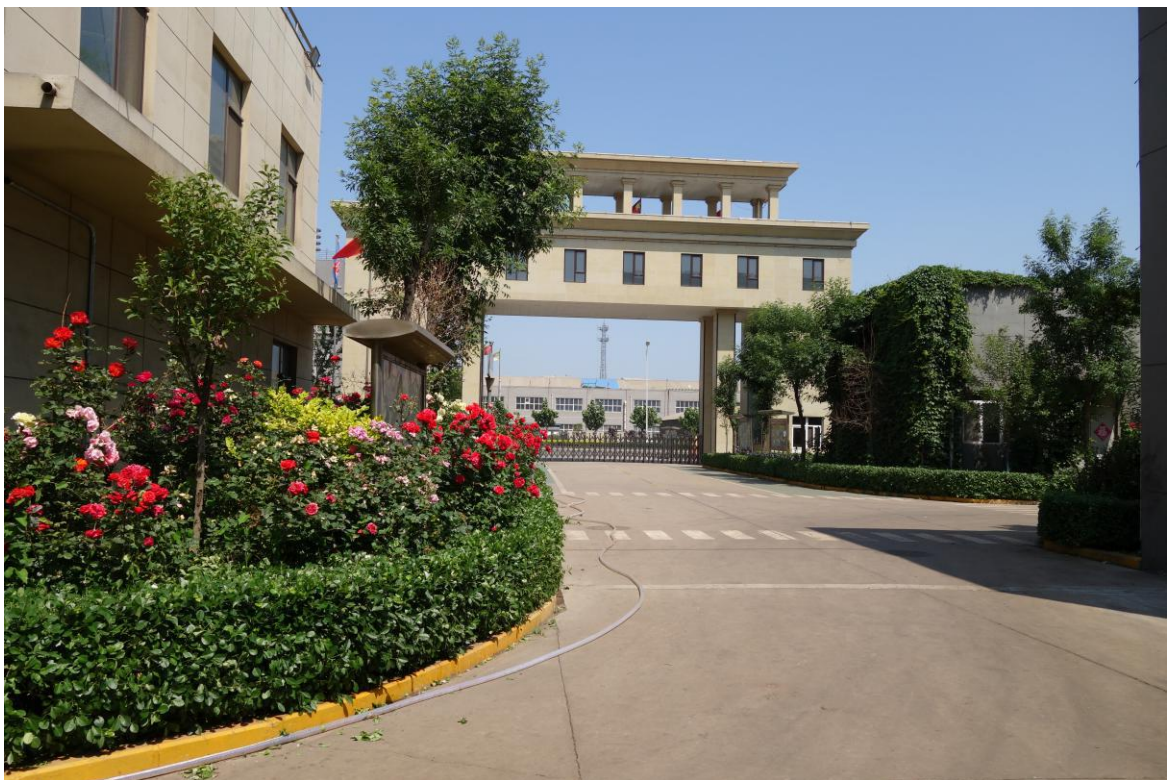
厂区内绿化（拍摄时间 2021 年 6 月）

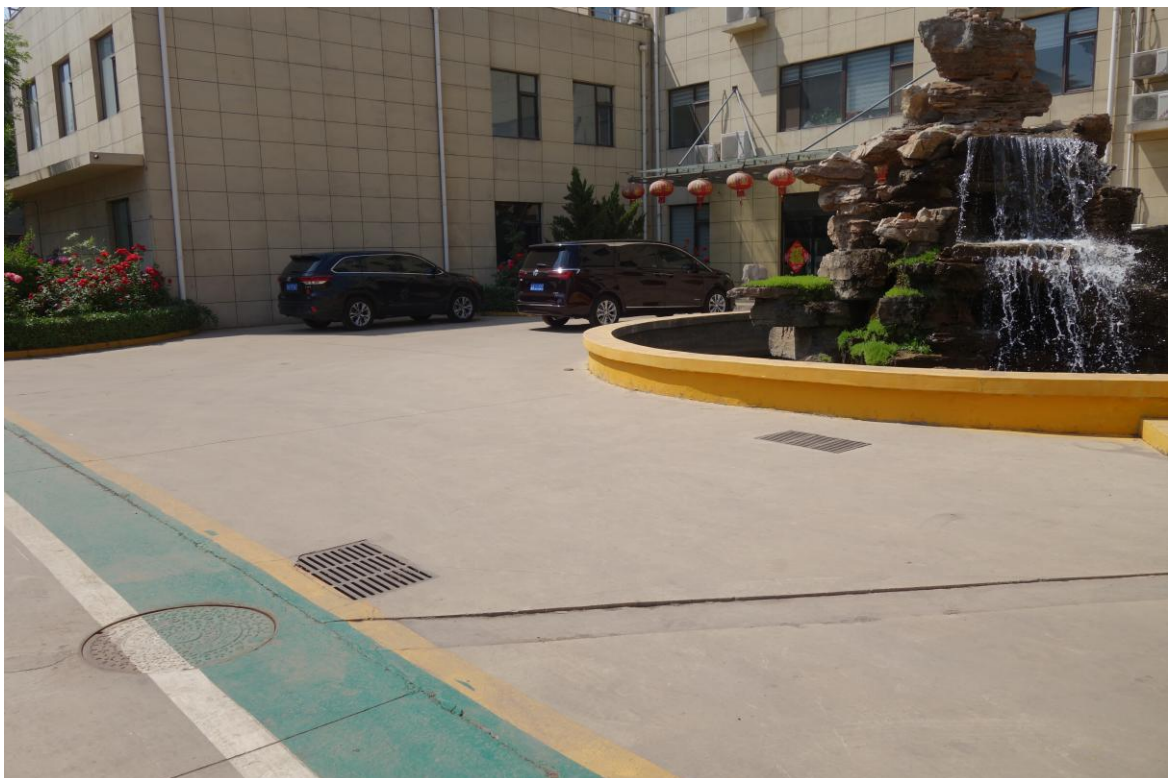
厂区内排水管网（拍摄时间 2021 年 6 月）

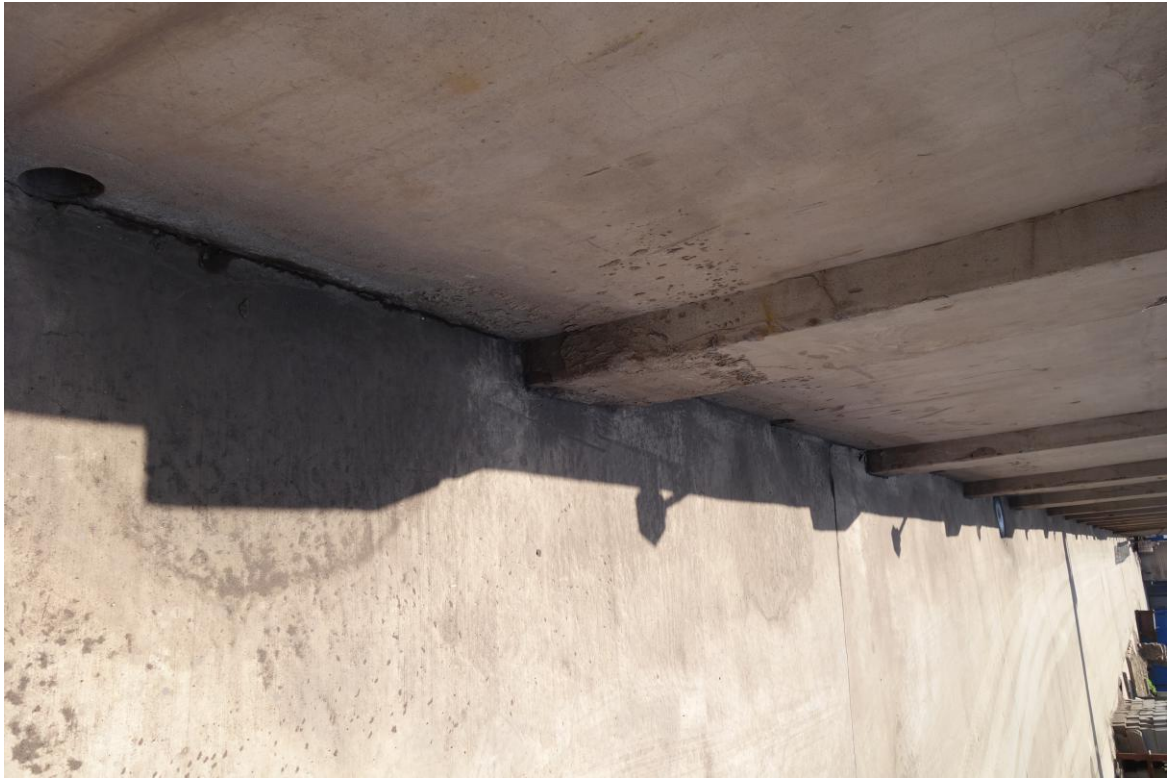
厂区内排水孔（拍摄时间 2021 年 6 月）

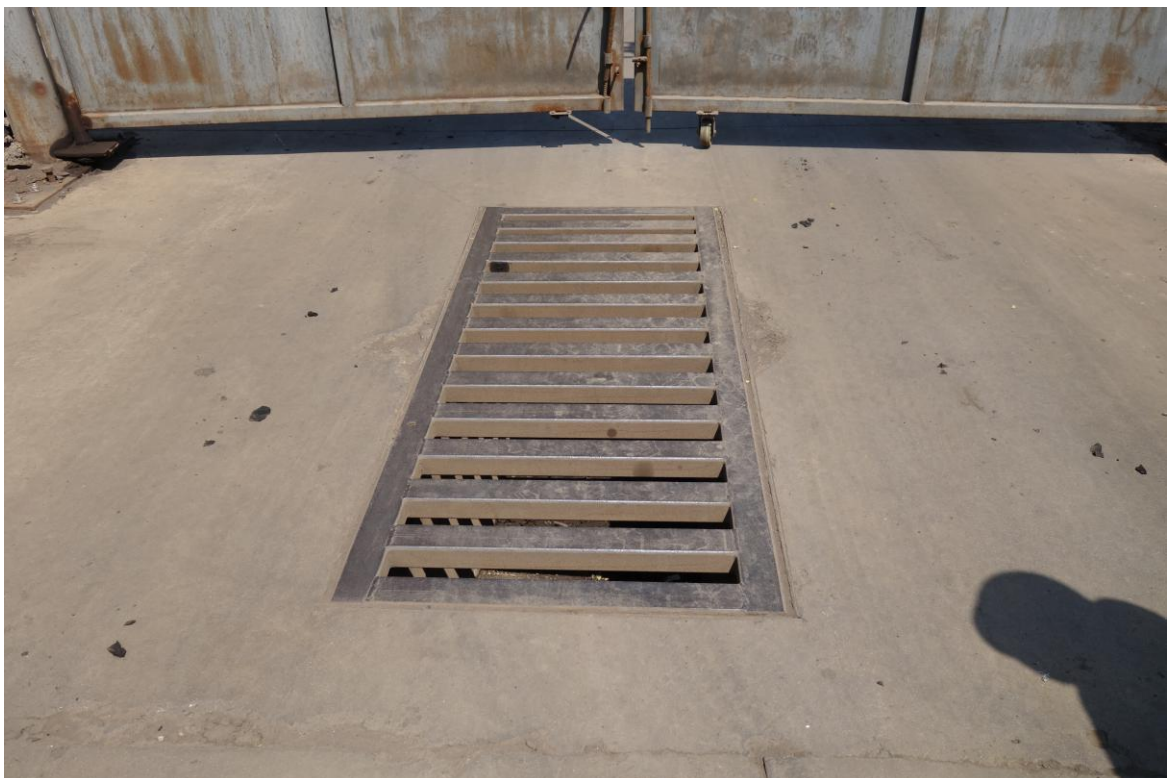
车辆冲洗池（拍摄时间 2021 年 6 月）

②车辆清洗池：在进出口处布置了 1 座车辆清洗池。实施时间 2018 年 5 月。
